Skuhrov nad Bělou, oprava chodníků – etapa č. 1 a 2
Bezpečnostní audit dokumentace pro stavební povolení (DSP)

Leden 2023

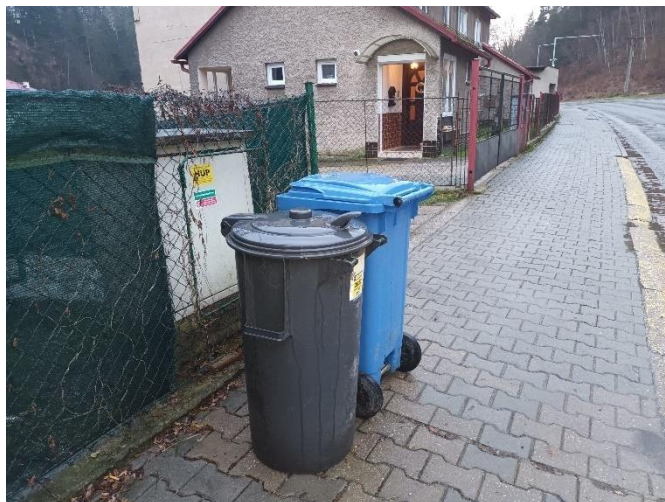
RIZIKO 1 NÁDOBY NA ODPADY UMÍSTĚNÉ V PRŮCHOZÍM PROFILU CHODNÍKU (NÍZKÉ RIZIKO)

V průchozím profilu chodníku umístěny nádoby na odpad, čímž dochází k omezení šířky chodníku, k překážkám pro osoby se sníženou schopností pohybu a orientace. Není řešeno jejich umístění.

Návrh: Zajistit umístění odpadových nádob mimo veřejný prostor, na pozemku jejich vlastníka.

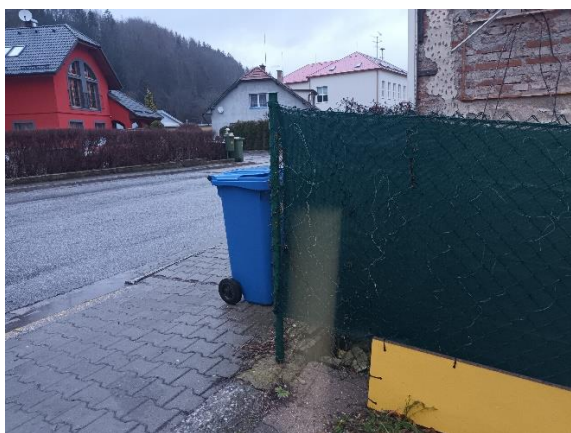
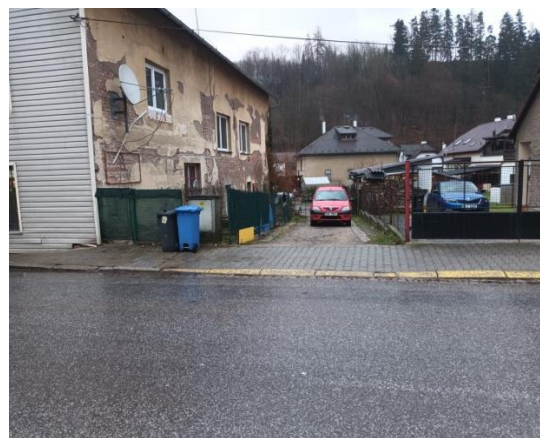
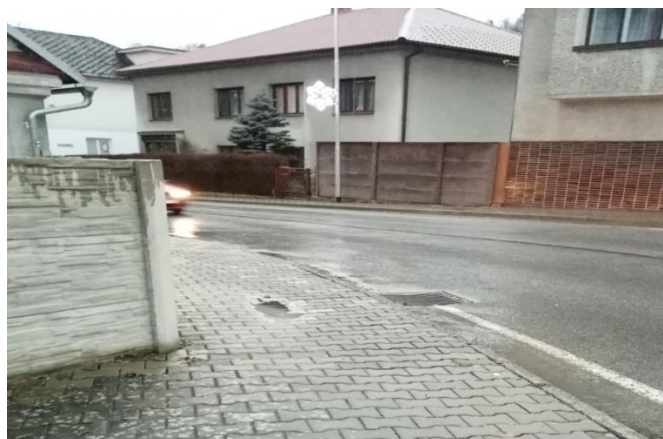
RIZIKO 2 ROZHLEDOVÉ POMĚRY PŘI VÝJEZDU Z MÍSTA LEŽÍCÍHO MIMO POZEMNÍ KOMUNIKACI (STŘEDNÍ RIZIKO)

Nádoby na odpad, neprůhledné oplocení brání ve výhledu řidičů při výjezdu z míst ležících mimo pozemní komunikaci.

Návrh: Umístění odpadových nádob mimo veřejný prostor a osazení odrazového zrcadla.

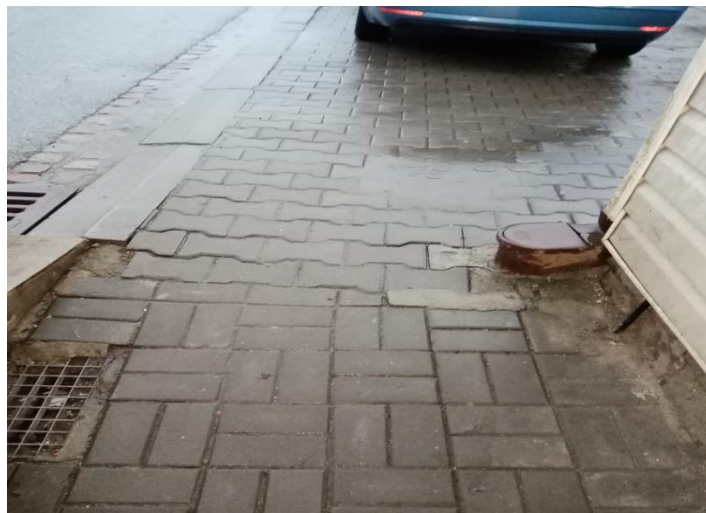
RIZIKO 3 UMÍSTĚNÍ LAPAČE STŘEŠNÍCH SPLAVENIN – GAJGRU, V PRŮCHOZÍM PROFILU CHODNÍKU (STŘEDNÍ RIZIKO)

Gajgr umístěný v průchozím profilu chodníku, vzhledem k malé výšce může být při zhoršených světelných podmínkách snadno přehlédnutelný, narušení vodící linie.

Návrh: Při opravě chodníku upravit odvodnění nemovitosti, popř. umístit gajgr mimo průchozí profil chodníku.

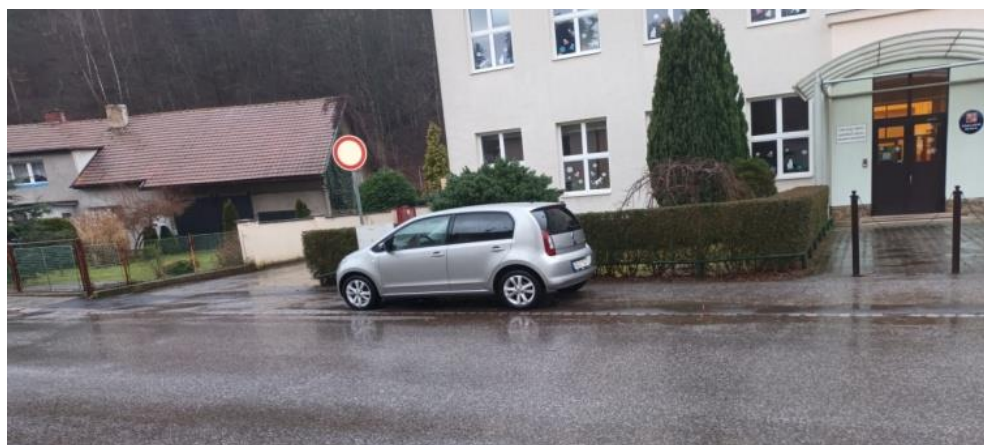
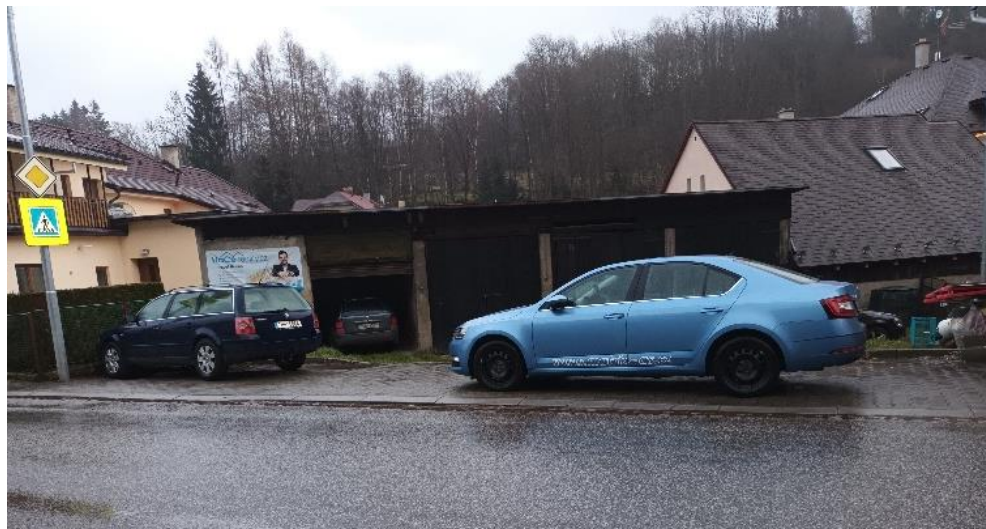
RIZIKO 4 SNÍŽENÍ OBRUB U SJEZDŮ (ZÁKLADNÍ ŠKOLA, U PRODEJNY POTRAVIN HRUŠKA A PŘED KŘIŽOVATKOU SE SILNICÍ III/32111 UMOŽŇUJE VYUŽÍT CHODNÍK K ZASTAVENÍ/STÁNÍ VOZIDEL, KTERÁ TVOŘÍ PŘEKÁŽKU (VYSOKÉ RIZIKO)

Snížení obrubníků v celé délce a umístění dlažby vjezdů tl. 80 mm budí dojem místa pro zastavení/stání vozidla.

Návrh: Nekopírovat pouze stávající snížené obruby, ale osadit snížené obruby pouze v místě napojení sousední nemovitosti, tomu přizpůsobit tl. osazené betonové dlažby.
Před školou osadit standardní obruby, nikoliv snížené, nejedná se o parkovací stání, ale o chodník.
Zabrání se tím neorganizovanému zastavení/stání vozidel na chodníku, resp. zajistí se možný výjezd vozidel ze sousední nemovitosti.

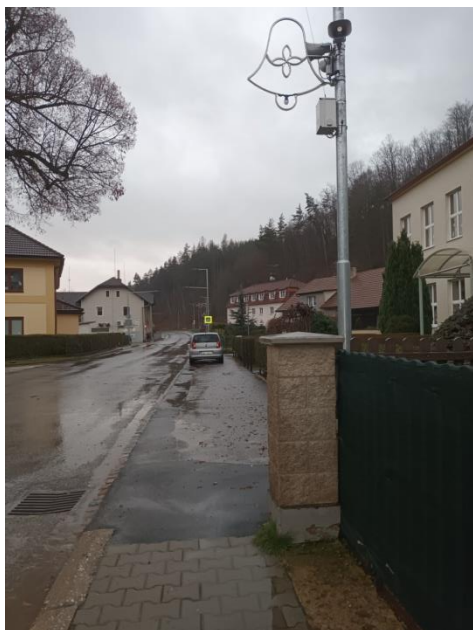
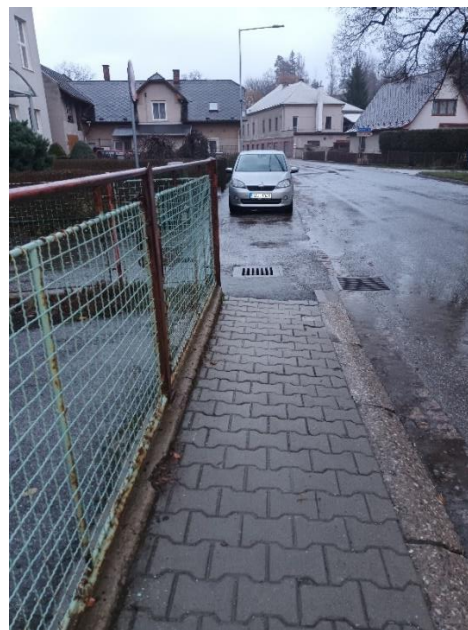
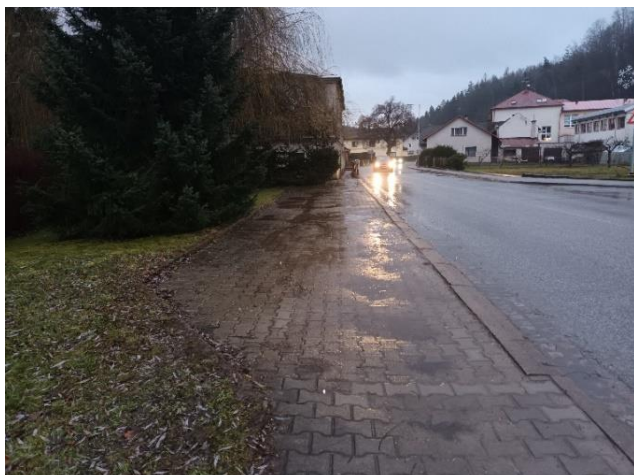
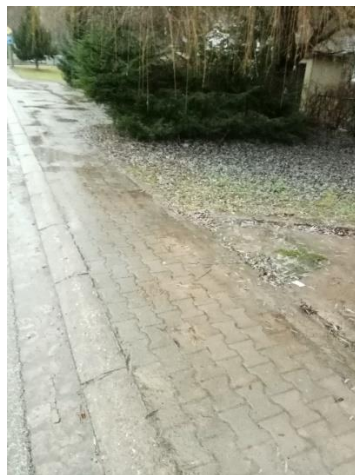
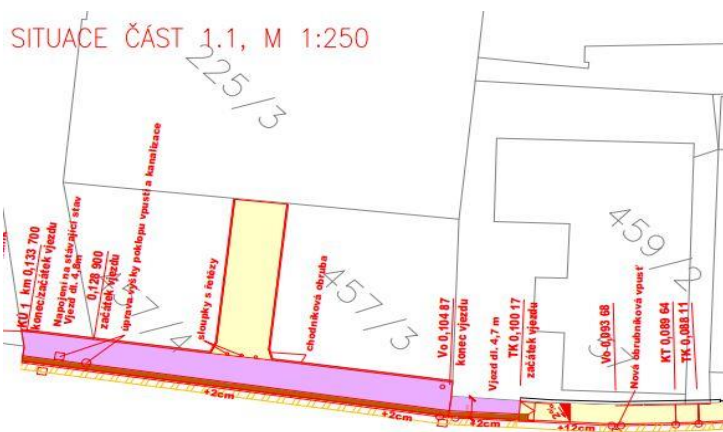
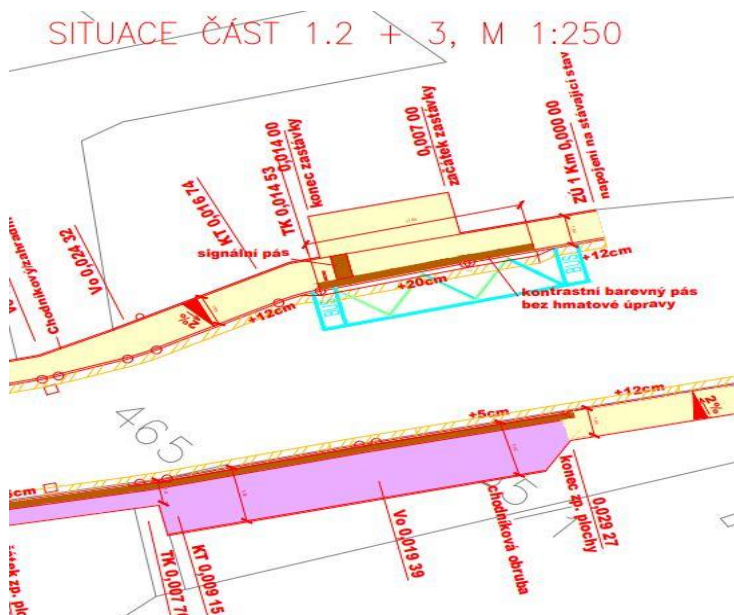
RIZIKO 5 V MAXIMÁLNÍ MOŽNÉ MÍŘE ZAJISTIT HOMOGENNÍ ŠÍŘKU CHODNÍKU (STŘEDNÍ RIZIKO)

Rizikem je bezdůvodné střídání různých šířek chodníku.

Návrh: Nekopírovat pouze stávající šířku zpevněné plochy, u které není zřejmý její důvod, ale upravit šíři chodníku tak, aby na sebe úseky chodníku logicky navazovaly.

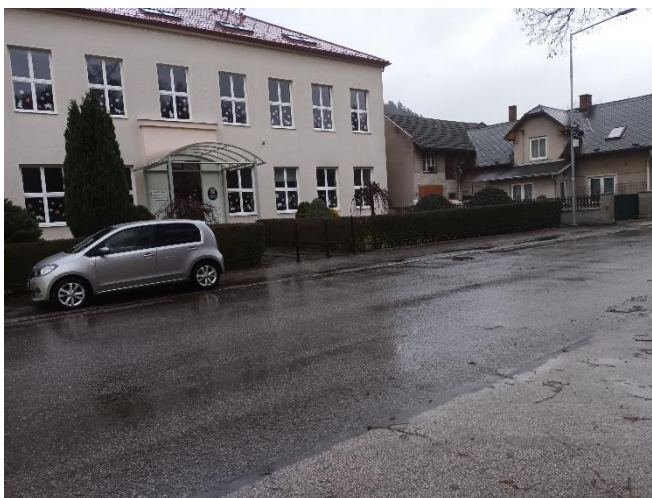
RIZIKO 6 RIZIKO BEZPROSTŘEDNÍHO VSTUPU DĚTÍ DO VOZOVKY PO VÝCHODU ZE ŠKOLY (VYSOKÉ RIZIKO)

Současně osazené sloupky za chodníkem nezabrání vstupu dětí do vozovky.

Návrh: Proti vstupu do školy osadit v dostatečné délce zábradlí, které zabrání přímému vstupu/vběhnutí dětí do vozovky.

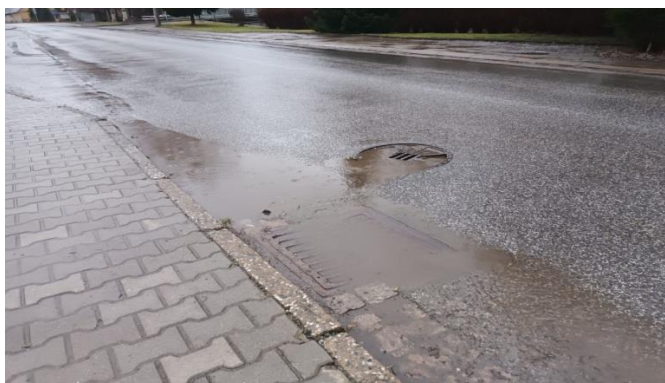
RIZIKO 7 NEFUNKČNÍ ODVODNĚNÍ U AUTOBUSOVÉ ZASTÁVKY (NÍZKÉ RIZIKO)

Týká se silnice II/321, nicméně nefunkční odvodnění silnice ohrožení, minimálně znečištění pěších na chodníku.

Návrh: Zajistit funkční odvodnění.

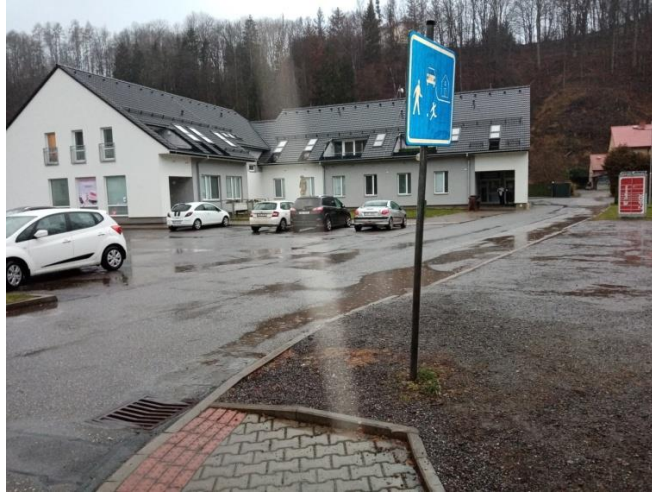
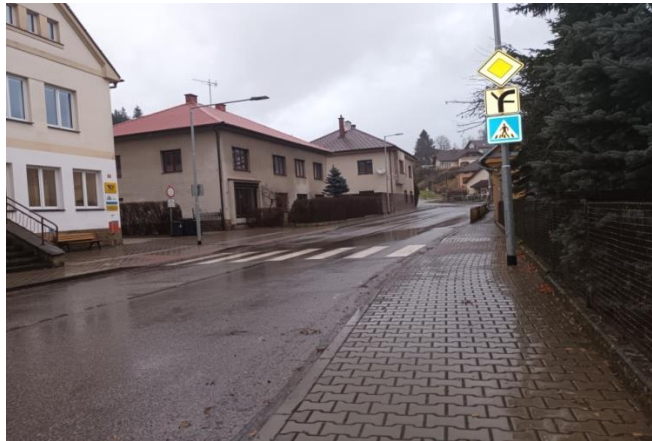
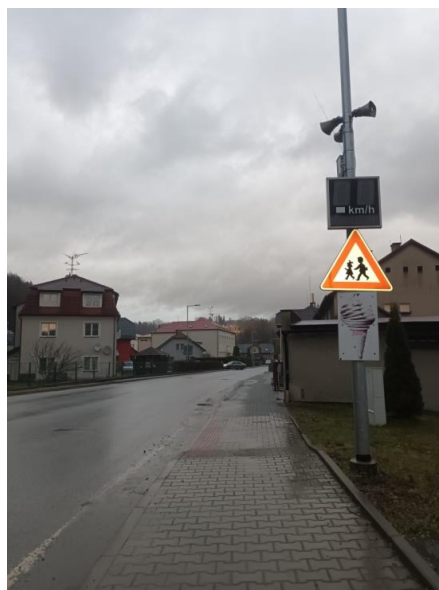
RIZIKO 8 CHYBNĚ OSAZENÉ DOPRAVNÍ ZNAČENÍ, REKLAMNÍ ZAŘÍZENÍ UMÍSTĚNÉ NA SPOLEČNÉM NOSIČI S DOPRAVNÍ ZNAČKOU (NÍZKÉ RIZIKO)

Návrh: Provéřit stávající, popř. správně osadit nové dopravní značení, odstranit reklamní zařízení.
